ALTERNATIVNÍ PŘÍSTUPY K VYUŽITÍ OBNOVITELNÝCH ZDROJŮ ENERGIE V ARCHITEKTUŘE V KONTEXTU CIRKULÁRNÍ EKONOMIKY

REKONSTRUKCE RODINNÉHO DOMU FAMILY HOUSE RECONSTRUCTION

Lucie Paletová, paletluc@fa.cvut.cz

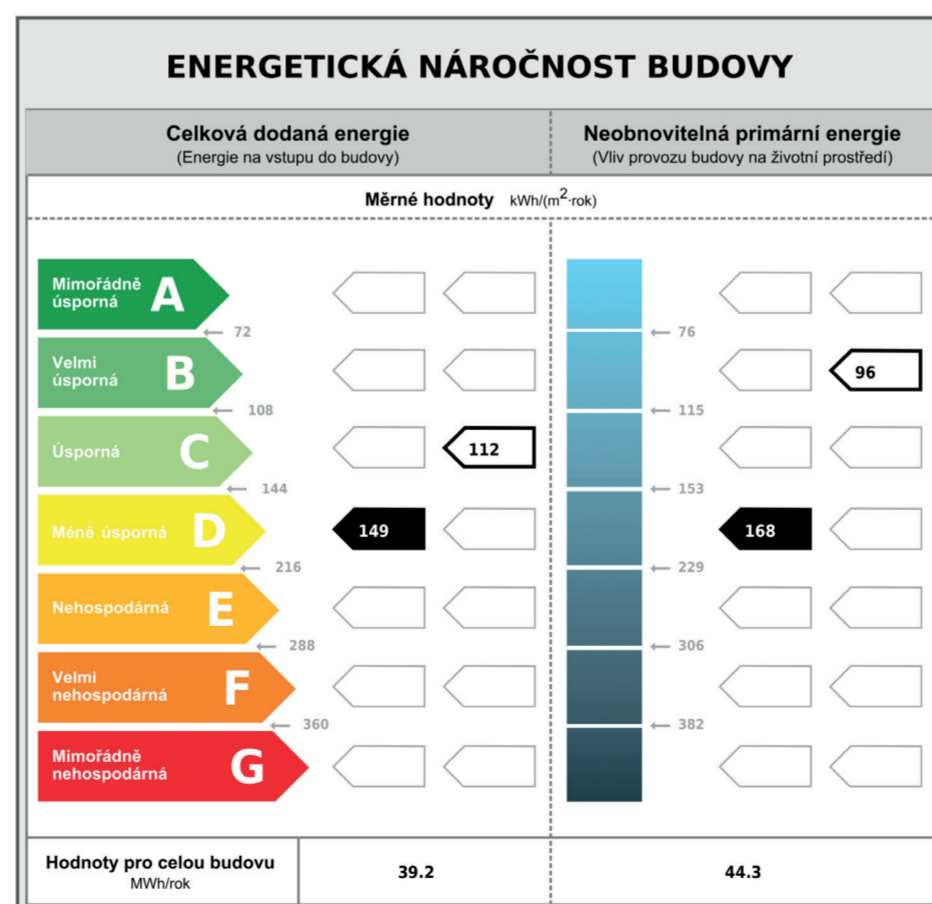
Stítek energetické náročnosti budovy - navrhovaný stav
Zdroj: Národní kalkulační nástroj

nový stav - náklady na E (39,2 MWh/rok) = 75 600 Kč
