### REKONSTRUKCE RODINNÉHO DOMU V PROBOŠTOVĚ RECONSTRUCTION OF A FAMILY HOUSE IN PROBOŠTOV

V mém projektu se zabývám posouzením současného energetického stavu rodinného domu v Proboštově. Na posouzení pak navazuje navrhovaná rekonstrukce za účelem snížení jeho energetické náročnosti.

Dům sestává z 1 NP a 2 NP. Navrhovanými zásahy jsou výměna zastaralého plynového kotle, výměna oken, nové zateplení budovy a využívání dešťové a šedé vody.

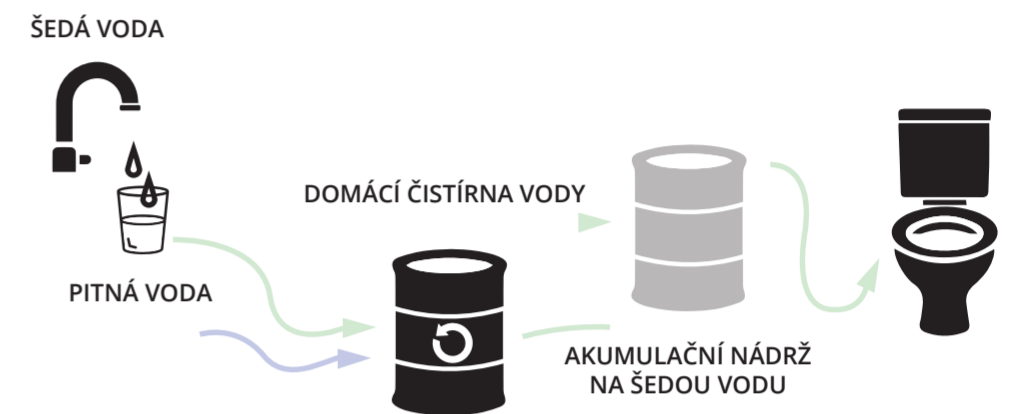
Schéma zpracování šedé vody  
Zdroj: Dokumentace autora

Navrhují ale další akumulaci nádrž na šedou vodu, z té se budou splachovat toalety a následně půjde do domovní kanalizace.
